ВЛИЯНИЕ ДНОУГЛУБИТЕЛЬНЫХ РАБОТ НА ВОДНЫЙ РЕЖИМ МАЛЫХ РЕК (НА ПРИМЕРЕ РЕКИ БОЛХОВЕЦ)¹

**М.Г. Лебедева, М.А. Петина,
Е.В. Гончаревич,
О.Н. Колмыкова,
Ю.И. Новикова, И.Ю. Вагурин**

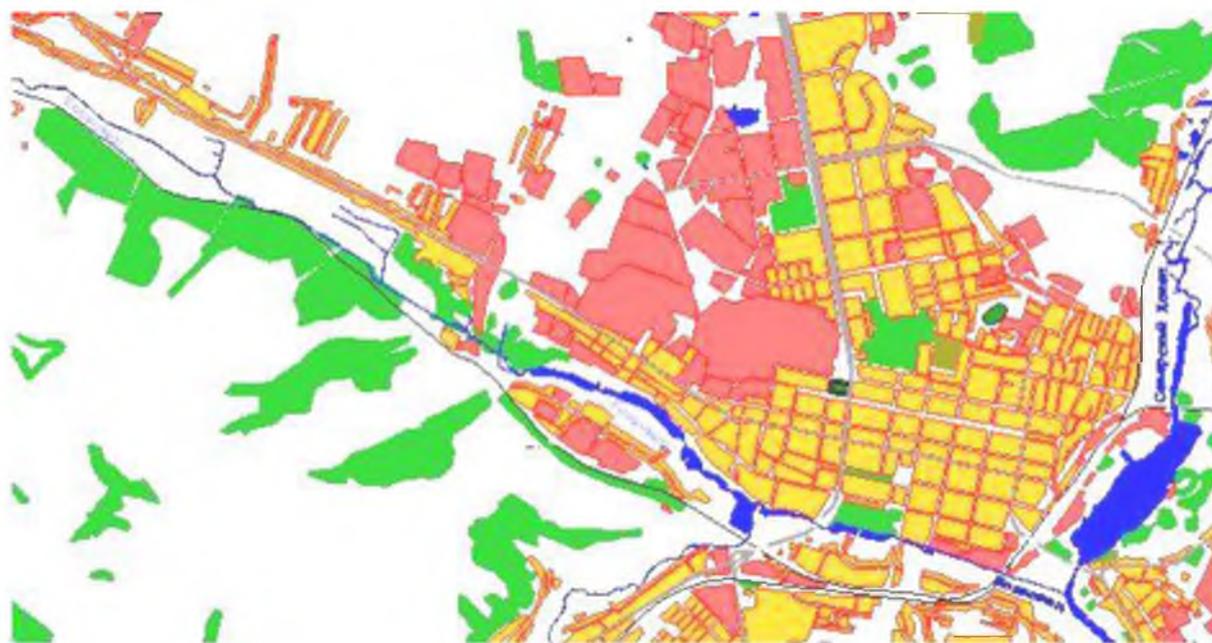
Рис. 1. Карта-схема р. Болховец в черте г. Белгорода

Река Болховец – правый приток Северского Донца, впадает в него на 989-м км от устья в черте г. Белгород. Исток реки расположен у хутора Махнов Белгородского района. Река Болховец относится к категории малых рек [1, 2]. Площадь водосбора 394 км², средняя ширина водосбора – 16 км, средняя высота водосбора – 190 м, средний уклон водосбора – 69°/∞. Длина реки – 25 км, в том числе в пределах городской черты – около 10 км. Уклон реки: средний – 2.1°/∞, средне-взвешенный – 1.7°/∞. Средняя глубина реки – 90 см, ширина в межень – 6–8 м, на расширенном участке до 50–70 м. Озерность – <1%. Заболоченность – <1%. Лесистость – 7%. Распаханность – 60% (рис. 1).

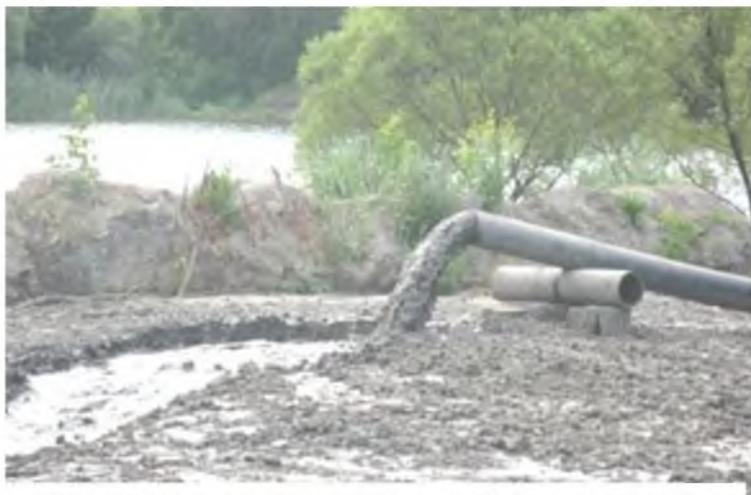
Рис. 2. Работа земснаряда на реке Болхолец в 2011 г.

В период с 2003 по 2005 годы была произведена очередная расчистка русла реки Болхолец от автомобильного железобетонного моста на пересечении с проспектом Б. Хмельницкого до Конпрока за счет Федеральной программы Донского бассейнового водного управления (рис. 2). Глубина реки на данном участке достигла 3 метров.

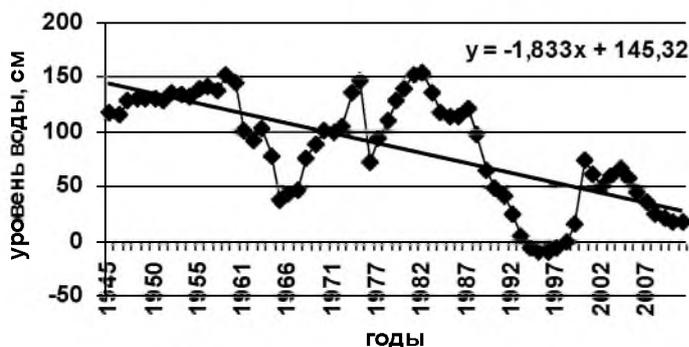
Рис.3. График среднегодовых уровней воды по р. Болхолец – г. Белгород

Анализ графика среднегодовых уровней воды по р. Болхолец – г. Белгород изображенного на рисунке 3 показывает, что за последние годы наблюдается общая тенденция снижения уровня воды.

Период высоких уровней воды пришелся на 1949–1959, 1970–1974, 1977–1988 годы. На современном этапе повышение уровня воды наблюдалось в период с 2000 по 2006 год. С 2005 года наблюдается ежегодное уменьшение уровня воды. Среднегодовой уровень воды понизился за этот период с 57 см в 2005 году до 17 см в 2011 году, при норме 84 см.

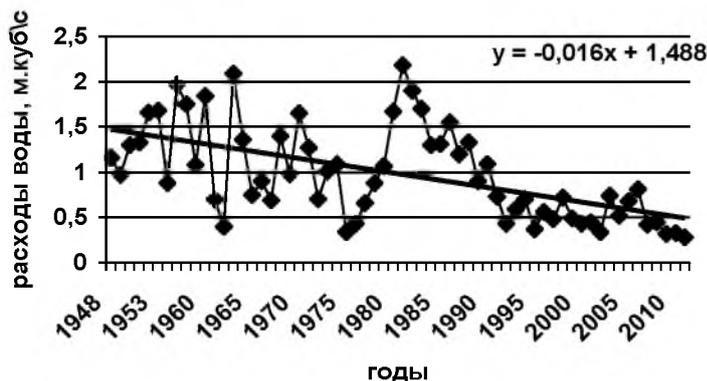
Рис. 4. График среднегодовых расходов воды по р. Болхолец – г. Белгород

Аналогично изменился сток воды за многолетний период. Как видно из рисунка 4, отмечается устойчивое снижение стока воды. И если до 1990 года наблюдалось чередование периодов повышенной и пониженной водности, то начиная с 1991 года, среднегодовой расход воды становится ниже нормы.

При норме 0,99 м³/с за период с 1991 по 2011 годы включительно расход воды изменялся в пределах от 0,81 м³/с в 2006 году (при наличии высокого половодья) до 0,28 м³/с в 2011 году (сток в период половодья был незначительным).

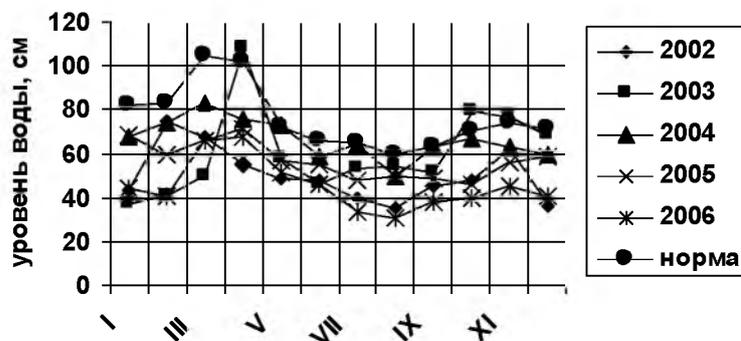
Рис. 5. График среднемесячных уровней воды по р. Болховец – г. Белгород

Для анализа влияния дноуглубительных работ на уровенный и стоковый режим реки Болховец использованы данные о среднемесячных уровнях и расходах воды за период с 2002 (1 год до расчистки) по 2006 год включительно (1 год после расчистки). Данные приведены за этот период в сравнении с нормой (рис. 5).

При сравнении среднемесячных уровней за период 2002–2006 гг. видно, что среднемесячные уровни в большинстве своем ниже приведенной нормы.

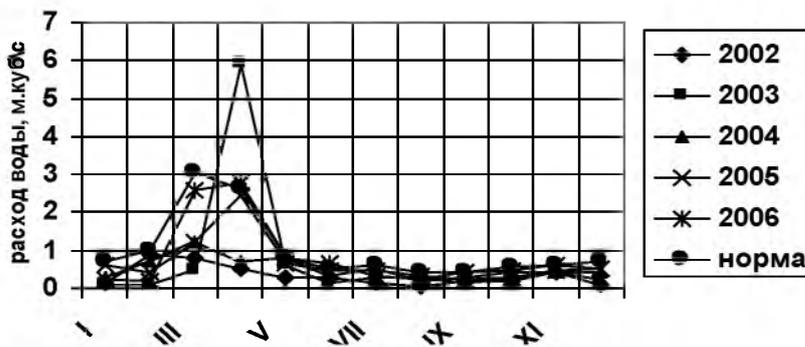
Рис. 6. График среднемесячных расходов воды по р. Болховец – г. Белгород

За период наблюдений 2002–2006 гг. сток воды за 2002 год можно выделить как наименьший. Максимальная водность за этот период наблюдалась в апреле 2003 года 5.92 м³/с, при норме 2.65 м³/с. В 2006 водность за период половодья была близкой к норме, так как половодье было затяжным. Сток 2005 года наблюдался близким к норме в большинстве месяцев, за исключением февраля и марта (рис. 6). Величина расходов воды за период открытого русла в большинстве случаев ниже нормы.
